# KAROTÁŽNÍ MĚŘENÍ VE VRTECH S-24 a S-33

## Závěrečná zpráva

**NÁZEV PROJEKTU:** PVP BUKOV 2, D.ochoz Š1-123

Název zakázky: **PVP 2 Bukov – důlní dílo D. och. PŠ1-123:  
karotážní měření a televizní prohlídky vrtů S-24 a S-33**

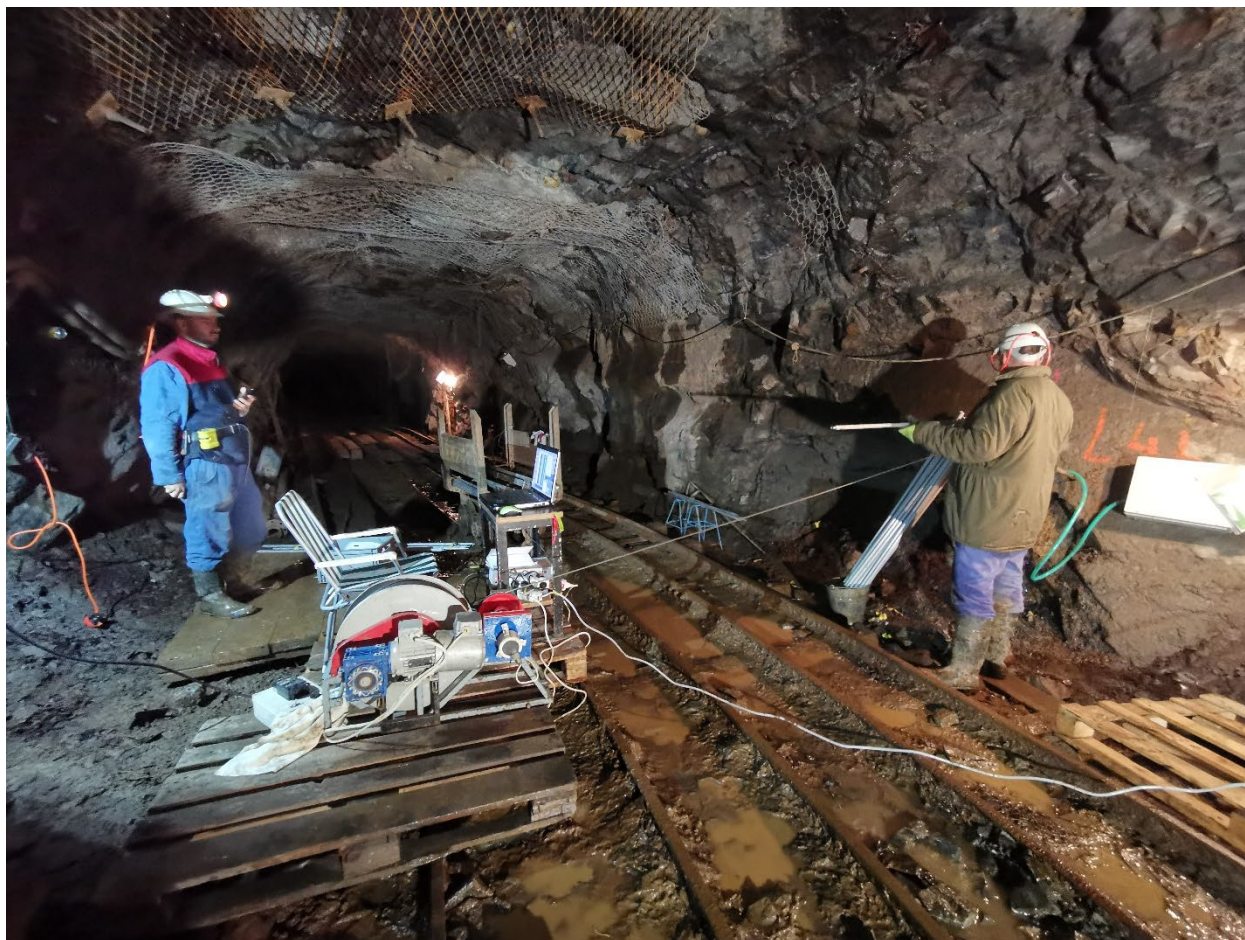
Obr. 1 Umístění vrtu S-24 v dopravním ochozu PŠ1-123

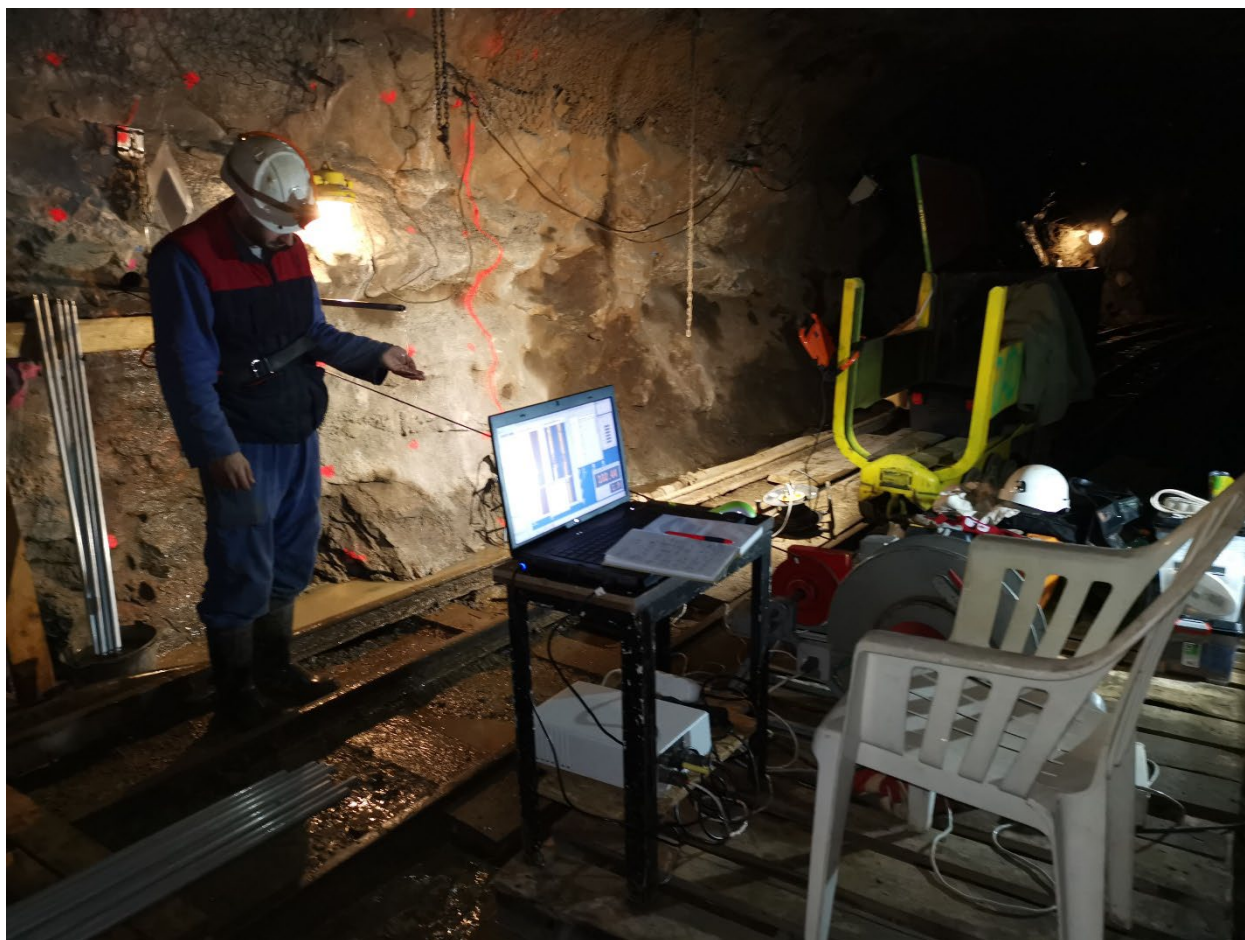
Obr. 2 Umístění vrtu S-33 v dopravním ochozu PŠ1-123

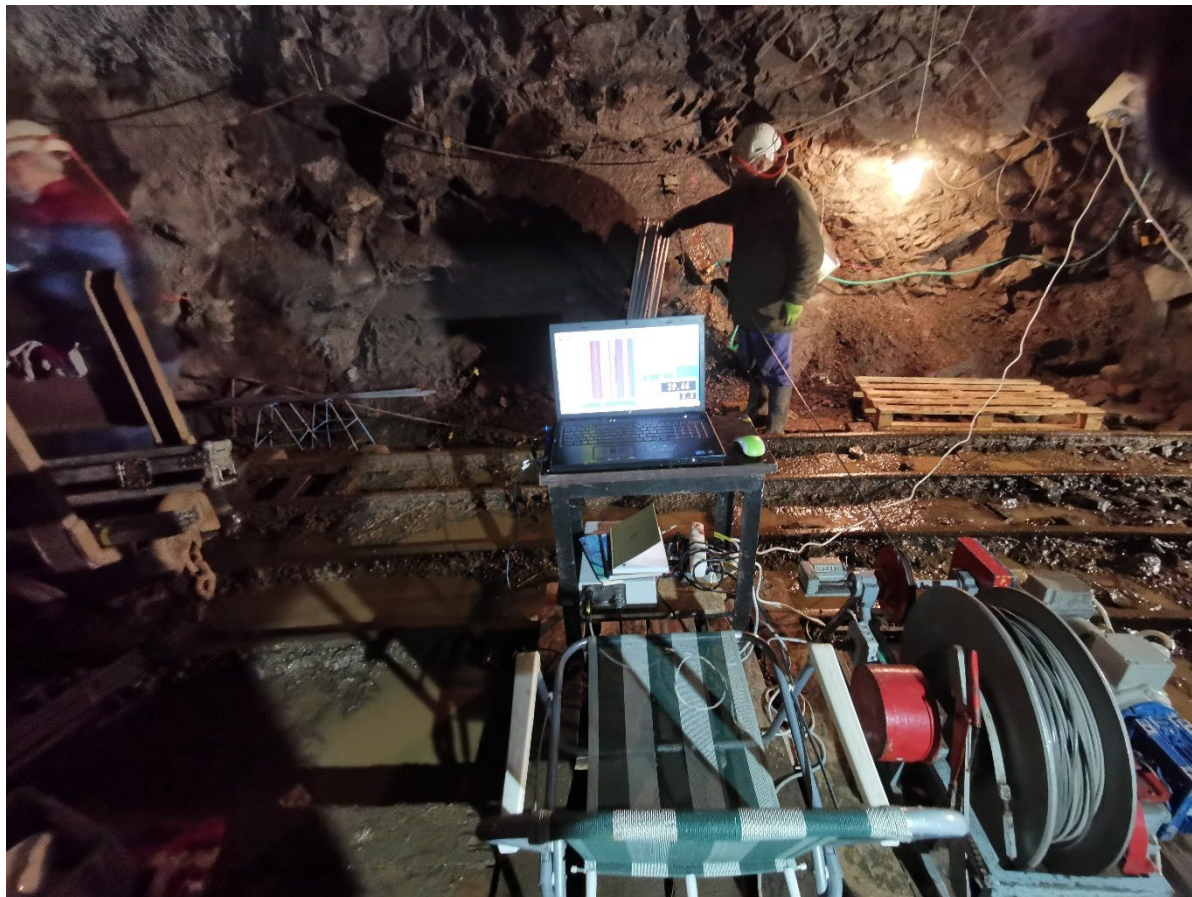
Obr. 4 Užitá měřicí jednotka Matrix (ALT Luxemburg) s příslušenstvím

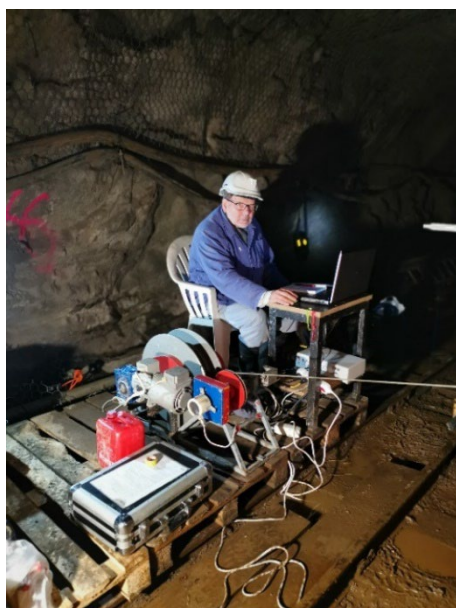
- ❖ pro akustický televizor luxemburská sonda QL-ABI40 o průměru 40 mm vyrobená firmou ALT (Advanced Logic Technology). Sonda z důvodu svého principu obsahuje trojici magnetometrů a akcelerometrů, výstupem sondy je rovněž spojitá informace o úklonu a magnetickém azimutu úklonu vrtu,
- ❖ pro optický televizor luxemburská sonda QL-OB140-2G o průměru 40 mm vyrobená také Firmou ALT. Sonda rovněž obsahuje trojici magnetometrů a akcelerometrů pro určení úklonu a azimutu vlastní hlubinné sondy a výstupem sondy je rovněž spojitá informace o úklonu a magnetickém azimutu.

*Obr. 5 Měření s digitální registrací karotážních dat  
systémem MATRIX s užitím plně digitálních karotážních sond*

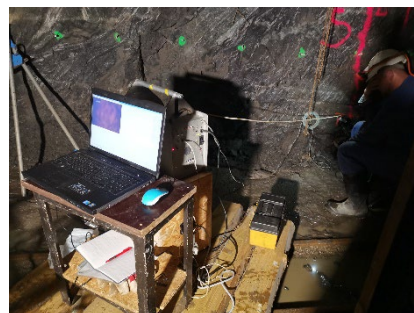
**Pro televizní prohlídku** byla použita přenosná vrtná televizní kamera s kabelem o délce 300 m. Televizní aparatura je výrobkem americké firmy GeoVISION, Jr. Vnější průměr sondy v nejmenší možné konfiguraci je 46 mm, délka samotné sondy je 75 mm. Sonda se do vrtu zapouští s centrátorem a kabelovou svorkou, tato konfigurace má pak délku 90 cm. Objektiv je uložen pod průhledným plexisklem a má fixní pohled kolmo dolů. Optika objektivu má fixní clonu a fixní zaostření s hloubkou ostrosti od 5 cm do 90 cm, díky tomu má objektiv při snímání blízkých předmětů charakter takzvaného "rybího oka." Kamera má vlastní osvětlení, které tvoří osm bílých LED diod s výkonem 1 Watt, umístěných okolo samotného objektivu.

*Obr. 6 Měřicí jednotka  
televizní aparatury*

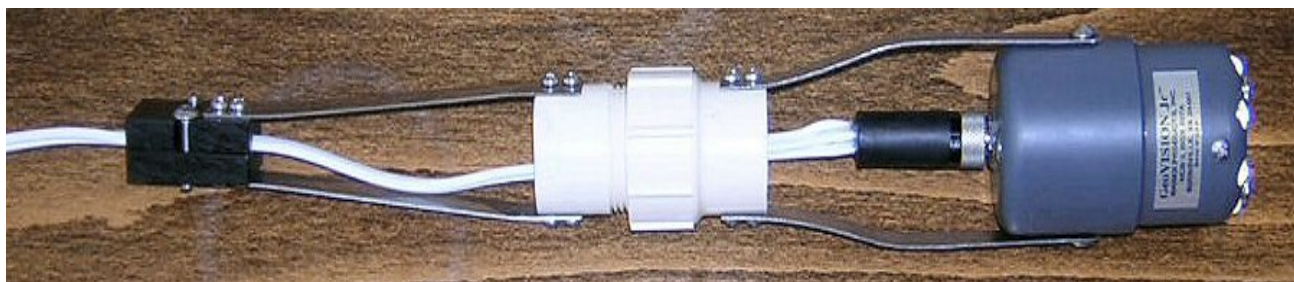
Maximální hloubkový dosah aparatury je 300 m při zachování teplotního rozmezí 0-37°C. Z průměru sondy vyplývá minimální vnitřní průměr vrtu cca 60 mm.

*Obr. 7 Vlastní televizní kamera Geovision*

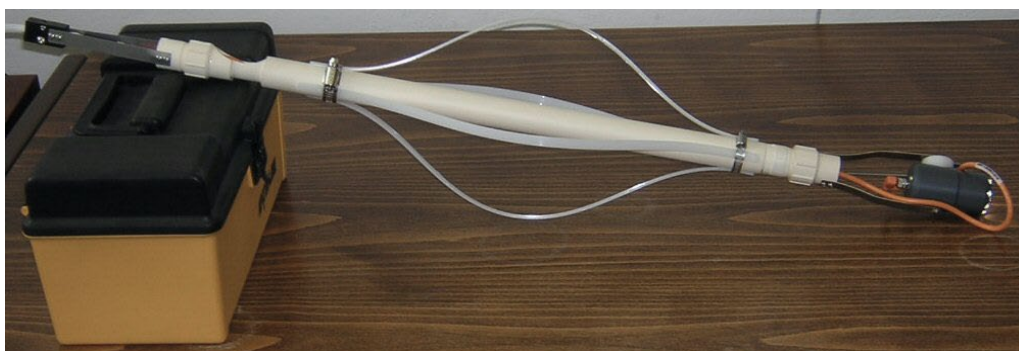
Analogový kompozitní videosignál (380 řádek TV signál NTSC) je externím A/D převodníkem digitalizován a přes USB rozhraní veden do PC, kde je uložen v rozlišení 640 x 480 pixelů při snímkové frekvenci 30 fps. Během ukládání je AVI soubor komprimován kodekem MPEG4. Pro záznam informace o jasů a barvě každého obrazového bodu je použito barevné kódování YUY2.

*Obr. 8 Vlastní hlubinná sonda televizní kamery Geovision*

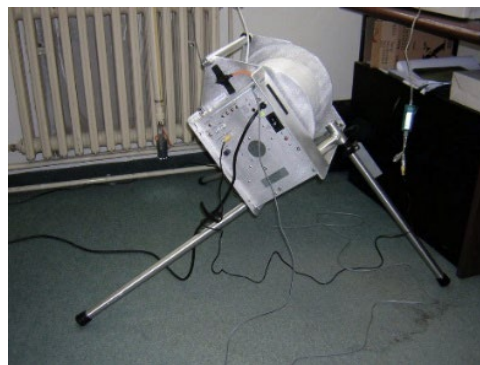
Aparatura TV kamery je přenosná, transportní box s celou aparaturou má rozměry 65 x 65 x 50 cm a váží 38,5 kg. Vrátek má jemný motorový posun kabelu. Samotný kabel má na vnější izolaci kontrolní údaje o hloubce. Do snímků videa je hloubka vkládána s krokem jedna stopa, tj. 0.3048 m.

Pro snímání hloubkového posunu slouží odečítací kolečko, pomocí kterého se zároveň kabel zapouští do vrtu. Snímání hloubek pomocí odečítacího kolečka není zcela přesné. K výpočtu přesné hloubky slouží značky na kabelu, které jsou odečítány vůči zvolenému referenčnímu bodu. Hloubky klíčované do snímků videa se tedy mohou mírně lišit od skutečných a správných hloubek, uvedených v tomto textu.

Obr. 10 Vrátek vrtné kamery Geovision

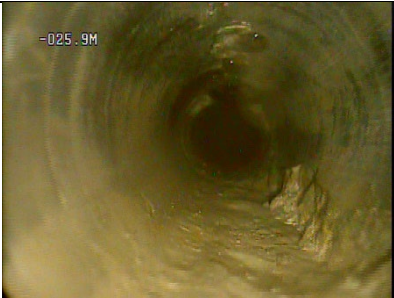
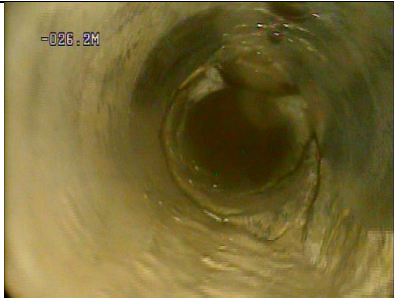
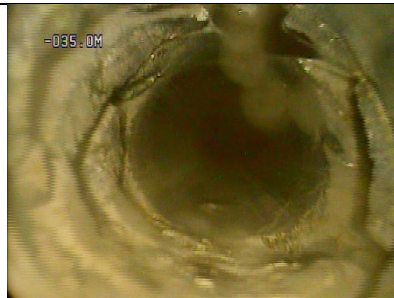
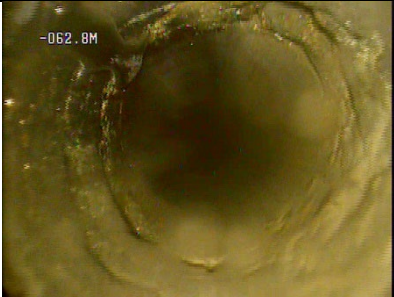
| 001.20 m pohled na stěnu vrtu | 002.10 m pohled na stěnu vrtu | 002.70 m nerovná stěna vrtu |

| 026.15 m nerovná stěna vrtu | 026.25 m nerovná stěna vrtu | 026.50 m pohled na stěnu vrtu |
| 033.50 m pohled na stěnu vrtu | 034.45 m pohled na kavernu | 035.05 m nerovná stěna vrtu |

| 059.25 m nerovná stěna vrtu | 059.40 m nerovná stěna vrtu | 062.55 m pohled na stěnu vrtu |
| 062.80 m nerovná stěna vrtu | 075.30 m pohled na stěnu vrtu | 083.50 m pohled na stěnu vrtu |

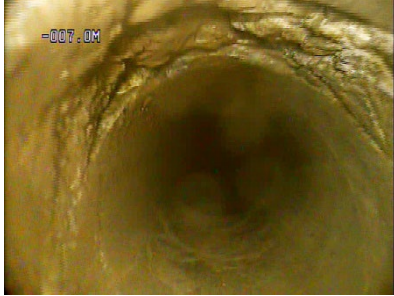
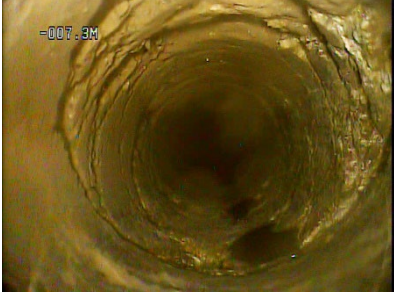
| 003.40 m pohled na stěnu vrtu | 004.30 m pohled na stěnu vrtu | 007.10 m nerovná stěna vrtu |
| 007.40 m nerovná stěna vrtu | 008.00 m pohled na stěnu vrtu | 010.15 m pohled na stěnu vrtu |
