# GEOLOGICKÁ A GEOTECHNICKÁ CHARAKTERIZACE HORNINOVÉHO PROSTŘEDÍ PVP BUKOV II

## ZÁVĚREČNÁ ZPRÁVA

**NÁZEV PROJEKTU:** Geologická a geotechnická charakterizace horninového prostředí – PVP Bukov II

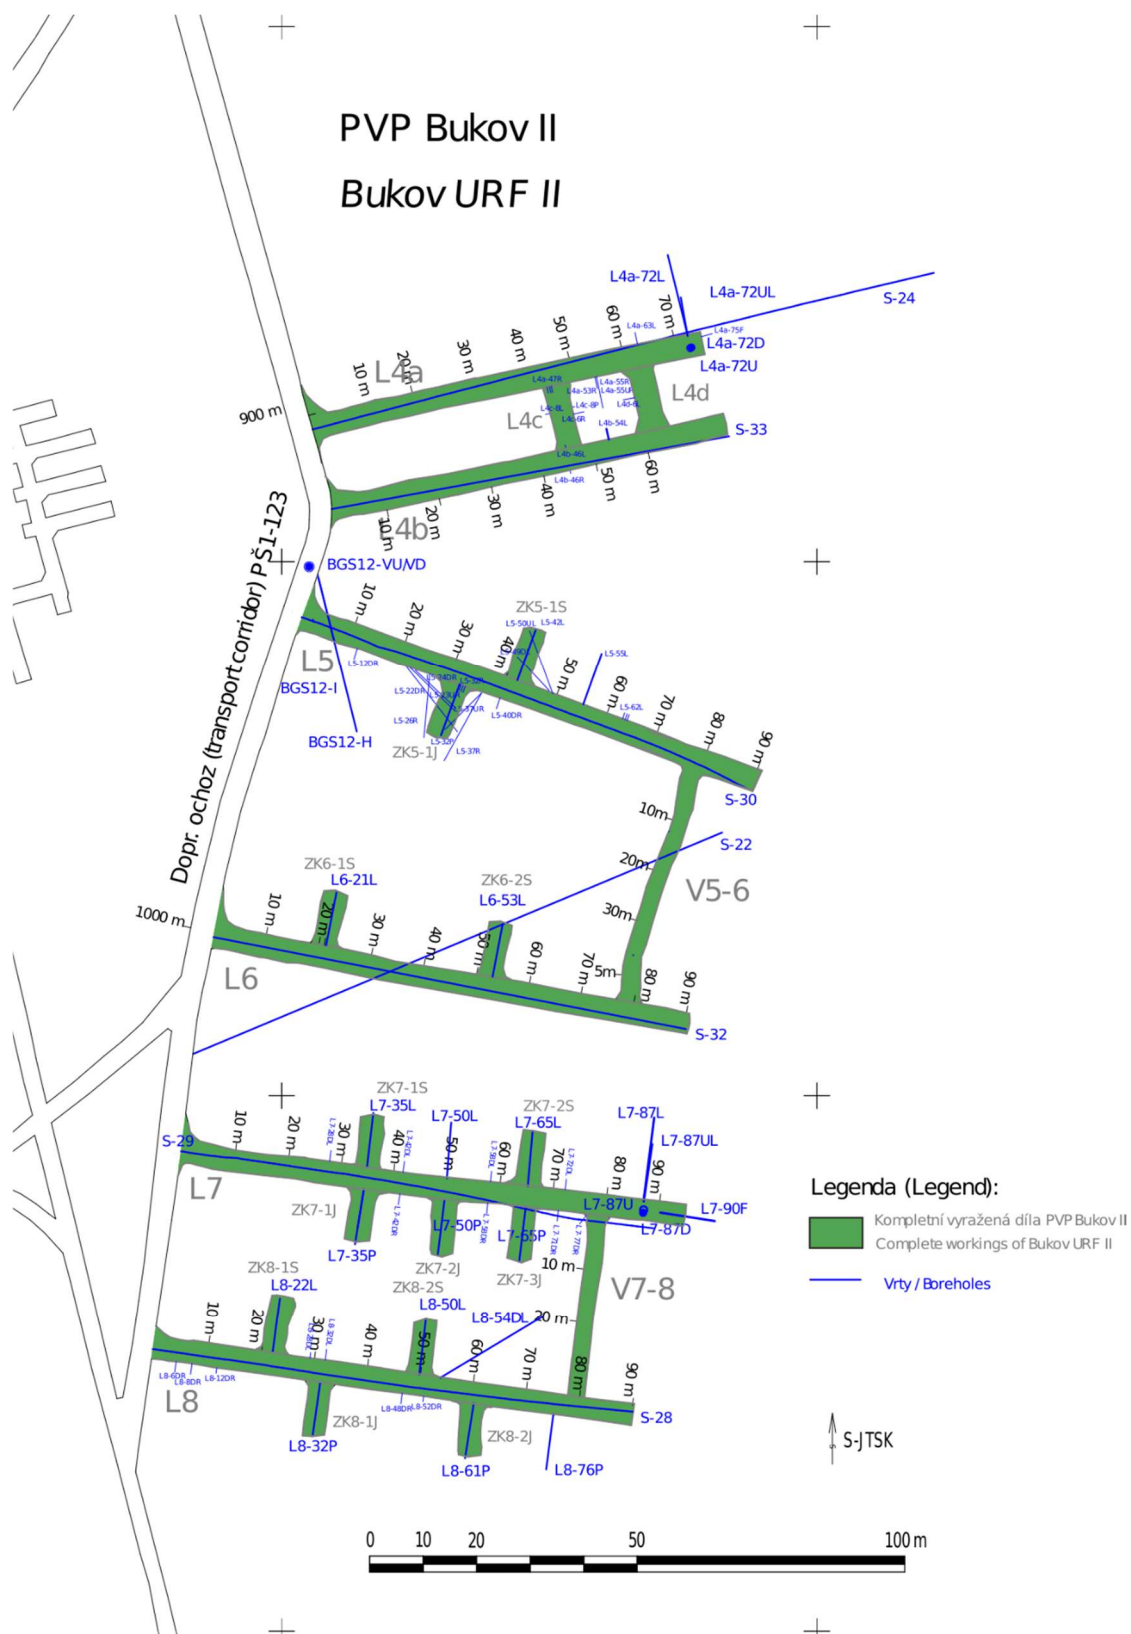
Obr. 3 Finální rozsah PVP Bukov II k začátku roku 2025 – vyznačení vyražených a dokumentovaných prostor po dobu řešení projektu včetně průběhu realizovaných vrtů na PVP Bukov II (zdroj: SÚRAO)

Realizace prací proběhla jak in-situ v PVP Bukov II (dokumentační a monitorovací práce; Obr. 1), tak i v laboratořích a na pracovištích řešitelských organizací a jejich subdodavatelů. V podzemí byly práce realizovány na 12. patře bývalého dolu Rožná I, v oblasti východně od jam B-2 a R-7S a dopravního ochozu PŠ1-123 (Obr. 2). Rozsah vyražených prostor PVP Bukov II včetně provedených vrtných prací je uveden na Obr. 3.

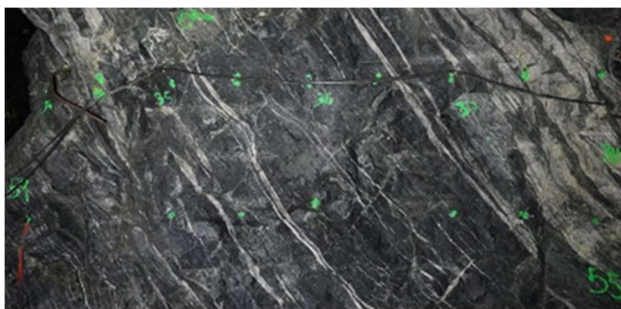
Obr. 9 Biotitický migmatit se stromatitickou texturou

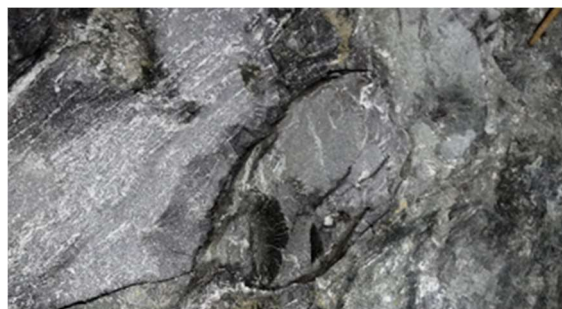
Obr. 10 Budina amfibolitu v migmatitu

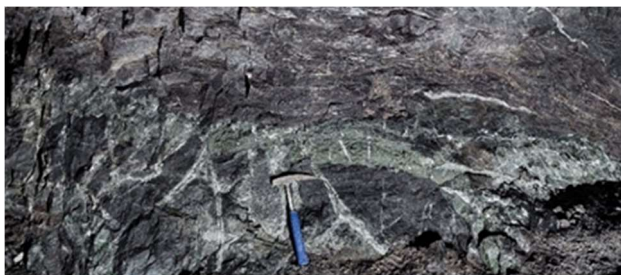
Obr. 11 Amfibolit s polohami erlanu

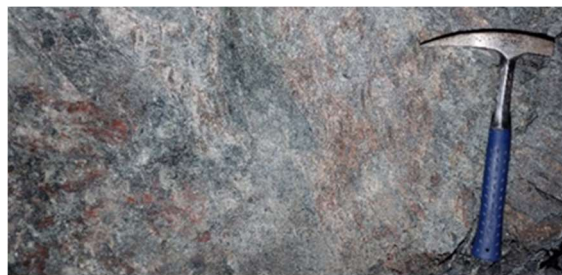
Obr. 12 Hydrotermálně alterovaná zóna v okolí zlomu

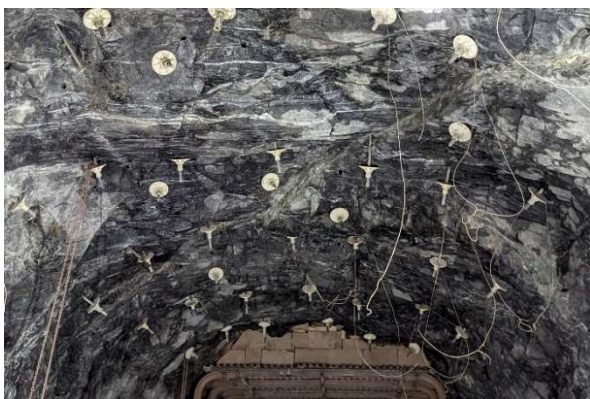
Obr. 16 Intenzivní zvodnění v okolí zlomu SG03 v chodbě L4a – cca 28 až 32 m

V chodbách L4a a L4b jsou větší přítoky vázány na zlomy SG03 (Obr. 16) a SG04 (Obr. 17) směru SV–JZ (Obr. 15). Zlom SG03 působí jako izolátor, k proudění podzemní vody dochází v jeho blízkém okolí, na otevřených puklinách a foliacích (d. b. 296HCR0031, 296HCR0032, 296HCR0041). I zde se projevuje rozdílný rozsah proudění v různých částech zlomu. V chodbě L4a je dosah zvodnění od zlomu cca 5 m, v chodbě L4b pouze 1,5 m. Zlom SG04 má také funkci izolátoru, který v závislosti na pozici vůči chodbě a na křížení s dalšími izolátory odděluje část chodby L4a od dalších vodivých struktur nebo je naopak cestou nejvydatnějšího průsaku do chodby L4b (d. b. 296HCR0044). V chodbě L5 zlom SG04 odděluje průsaky d. b. 296HCR0017 a 296HCR0018.

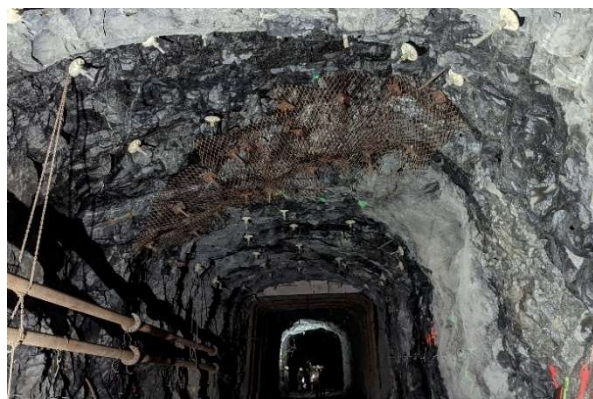
Obr. 17 Průsaky v okolí zlomu SG04 v chodbě L4b – cca 22 až 26 m

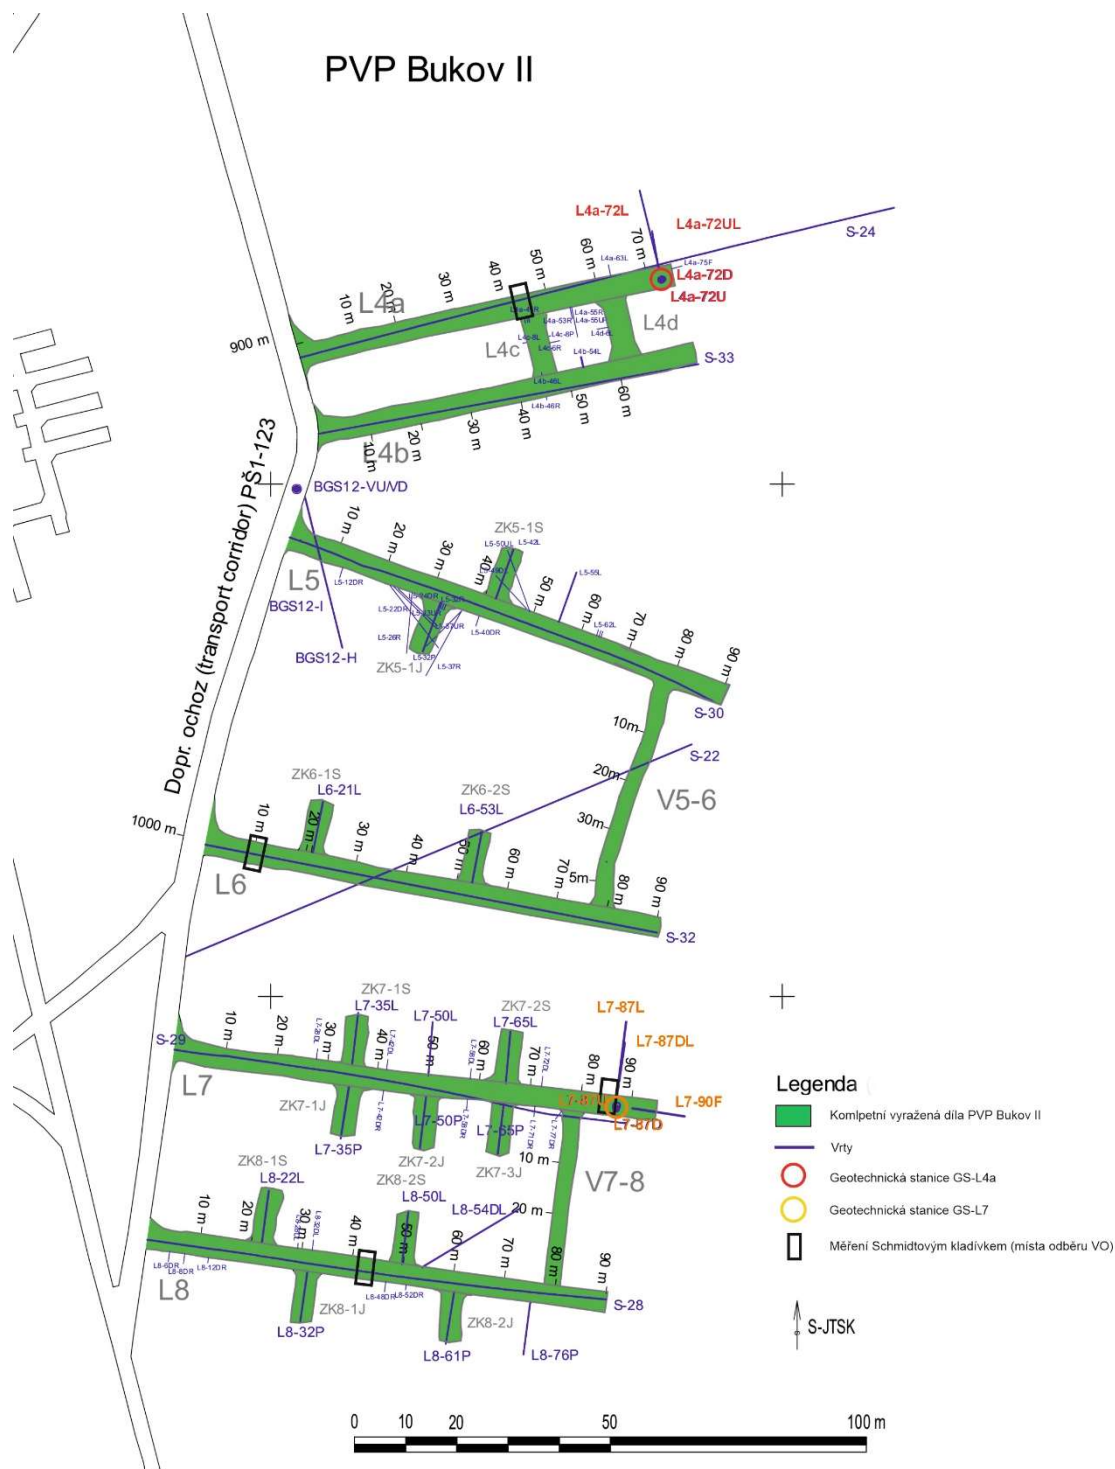
Obr. 24 Lokalizace geotechnických stanic GS-L7 a GS-L4a s označením geotechnických vrtů včetně znázornění míst měření Schmidovým kladívkem
